Unwetterschäden 2005: Erfahrungen aus dem Maderanertal im Kanton Uri

A. Stübi

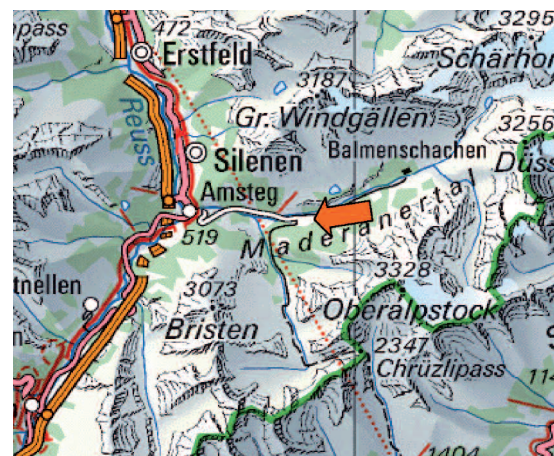
Alpweg Heimchuerüti-Stössi, Maderanertal (Kt. UR).

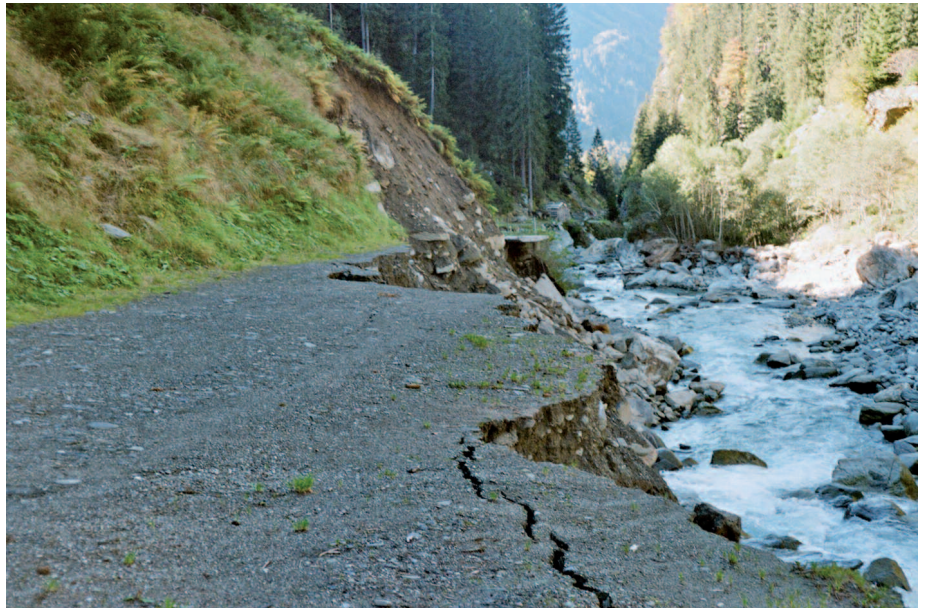
Abb. 1: Das war der Verbindungsweg ins Hintere Maderanertal.

das ungewöhnliche Ereignis wurde die Talstrasse abschnittsweise vollständig zerstört. Der Chärstelenbach veränderte sein Bett derart, dass viele Wegabschnitte und Brücken weggeschwemmt wurden. Damit war eine wichtige Verbindung zu dauernd besiedelten Gebäuden und grossen Alpgebieten sowie zum Berghotel Balmenegg unterbrochen. Fahrzeuge konnten das Hintere Maderanertal nicht mehr erreichen oder verlassen. Rund 130 Menschen mussten evakuiert werden.

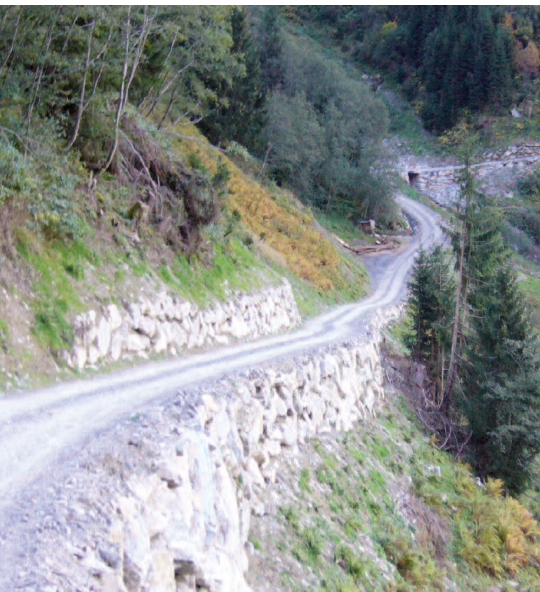
Abb. 2: Neue Linienführung mit aufwändigen Böschungssicherungen.

Die neue Erschliessung mit einer Länge von 2.4 km beginnt am Ende einer Forststrasse. Die Breite des Alpweges beträgt 2.50 m mit einem talseitigen Bankett von 0.65 m. Diese Bankettbreite dient für Baggertransporte, welche bei den häufigen Notmassnahmen im Gebiet nötig sind. Der Weg folgt den höher gelegenen, bautechnisch günstigen Hangterrassen. Wendeplatten sind nicht notwendig, hingegen viele Böschungssicherungen mit Blocksteinen. Durchlässe für Normalabflüsse sowie Furten für Hochwasser dienen als Bachquerungen. Die gesamten Kosten, einschliesslich Umweltverträglichkeitsprüfung, betragen 1.45 Mio. Franken. Finanziert wird das Vorhaben von Bund und Kanton sowie der Gemeinde Silenen, der Korporation Uri, der Schweizer Berghilfe und mit Spenden. Nach wenigen Monaten Bauzeit bis im Spätsommer 2006 wurde die neue Erschliessung durch die Unternehmer weitgehend erstellt. Seither kann das Hintere Maderanertal wieder mit Fahrzeugen erreicht werden. Im Sommer 2007 sind noch Fertigstellungsarbeiten sowie die Schlussabrechnung hängig. Weitere Wegbauprojekte wie die Er-
